# Lake Huron and Elgin Area Primary Water Supply Systems, Ontario, Canada

GESTIÓN DE ACTIVOS BASADOS EN ANÁLISIS DE RIESGO PREVIENE FALLOS EN TUBERÍAS DE PCCP Y AHORRA A LA EMPRESA GESTORA MÁS DE 1 MILLON DE CA\$

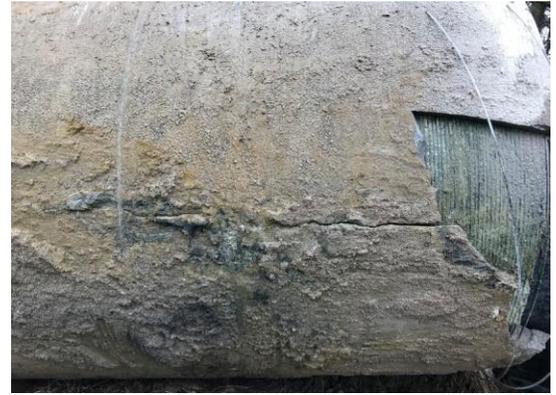
Desde 2015, LHPWSS ha reemplazado dos tubos más, respondiendo a un incremento de roturas de espiras detectadas por AFO. En la más reciente de ellas, realizada en 2020, AFO alertó a LHPWSS de un problema en las inmediaciones de una junta entre dos tubos. Si bien, no estaba claro si las roturas se extendían en ambos tubos, si se determinó que una sola tubería con ese nivel de daño podría estar peligrosamente cerca de su límite de rendimiento. Por ello LHPWSS, adoptando un enfoque conservador, decidió acometer la excavación y reemplazo.

La plataforma SoundPrint AFO de monitorización detectó un incremento de roturas de espiras en este tubo a comienzos de 2020. La decisión de reemplazo adoptada por LHPWSS evitó una rotura potencial.

Durante estas labores, Pure Technologies realizó un escaneo externo con tecnología electromagnética, verificando los resultados de monitorización. El equipo confirmó que todas las roturas de espiras se encontraban en solo uno de los tubos. Además, se detectó una gran grieta en la parte inferior del tubo. Los datos de monitorización y la decisión de LHPWSS habían evitado una posible falla catastrófica.

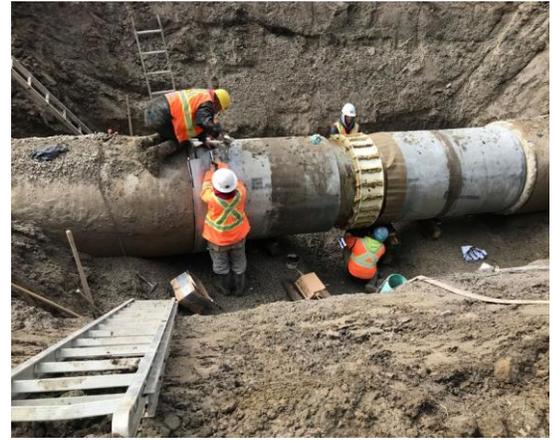
**Arriba:** Con datos de monitorización, LHPWSS puede realizar reparaciones selectivas y proactivas en lugar de reemplazar toda la tubería.
