# Lake Huron and Elgin Area Primary Water Supply Systems, Ontario, Canada

GESTIÓN DE ACTIVOS BASADOS EN ANÁLISIS DE RIESGO PREVIENE FALLOS EN TUBERÍAS DE PCCP Y AHORRA A LA EMPRESA GESTORA MÁS DE 1 MILLON DE CA\$

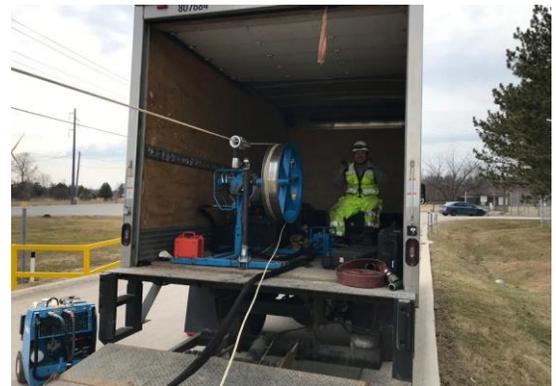
**Abajo:** Equipos de Pure durante la instalación del cable de monitorización de fibra óptica en una sección de tubería reparada.
